**ANÁLISE DE PATOLOGIA EM TRECHOS DEVIDO A OBRAS DE REDE DE  
SANEAMENTO BÁSICO NA CIDADE DE RIO PARDO-MG**

Artigo científico apresentado ao curso de Graduação em Engenharia Civil da Faculdade Verde Norte, mantida pela Sociedade Educacional Verde Norte, como requisito parcial para obtenção de título de Bacharel em Engenharia Civil.

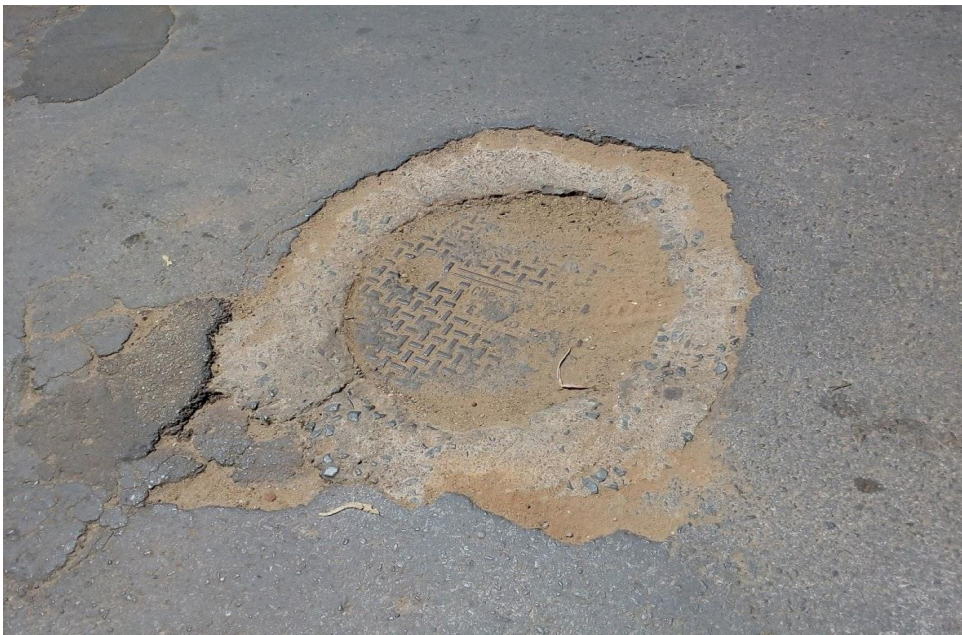
(Rua Jovelino Pinheiro da Cruz, Rio Pardo-MG. Fonte: Autor)

- Remendo e Deformações ao redor do PV's:

Nas análises em campo encontrou-se o remendo e deformações, como mostra a imagem acima e segundo o Manual de Restauração de Pavimentos Asfálticos, o remendo é uma porção do revestimento onde o material original foi removido ou substituído por outro material (similar ou diferente). O manual só considera os remendos e deformações como falhas quando causam desconforto a população, mas segundo a norma DNIT 005/2003 ela considera o remendo como falha, sendo um termo técnico empregado como um defeito superficial, segundo a norma a norma, o defeito panelas em pavimentos quando são preenchidos por mais de uma camada se material asfáltico são denominados tapa buracos.

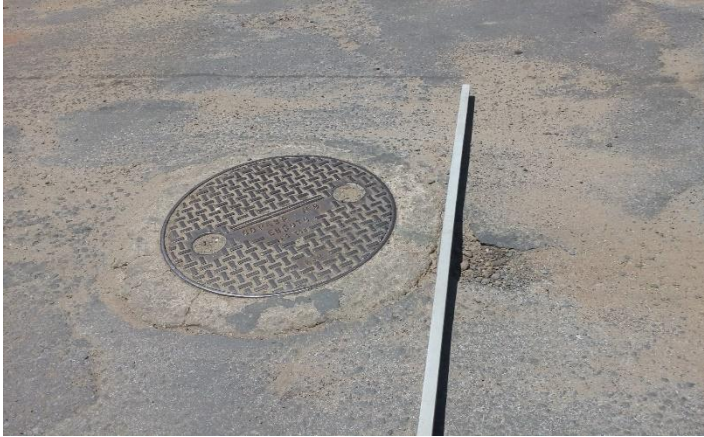
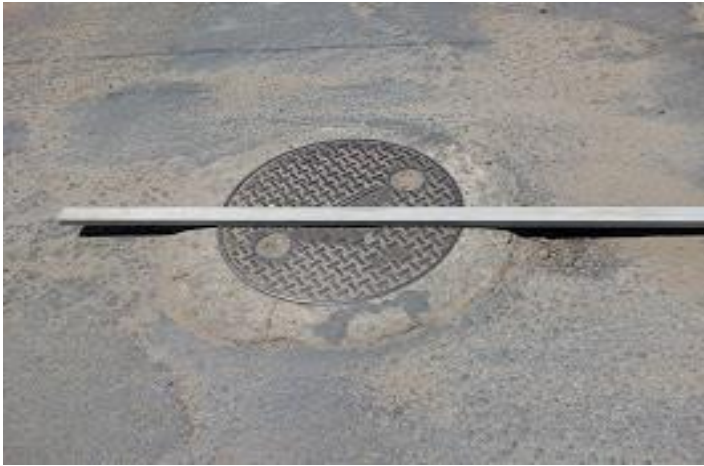
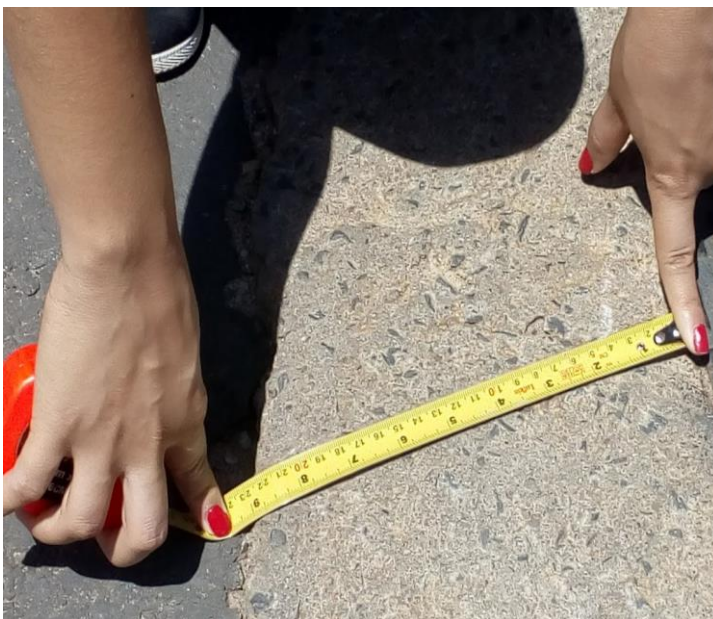
(Av Padre Horácio Giraide, Rio Pardo-MG. Fonte: Autor)

- Elevação e Trincas no em torno PV's:

A base gerou trincas e muitas vezes causando erosão do pavimento. No eixo da via, próximo ao bordo onde foi executado a vala foi observado a presença de trincas longitudinais algumas vezes interligadas, porém de pequena espessura e sem erosão nos bordos laterais. Outro defeito é a elevação da superfície de nível do pavimento original. Segundo Quintino 2014 para que esses problemas não ocorram deve se considerar fatores importantes para os processos de reparos, como por exemplo o revestimento da superfície deve ser nivelado, evitando superfícies irregulares.

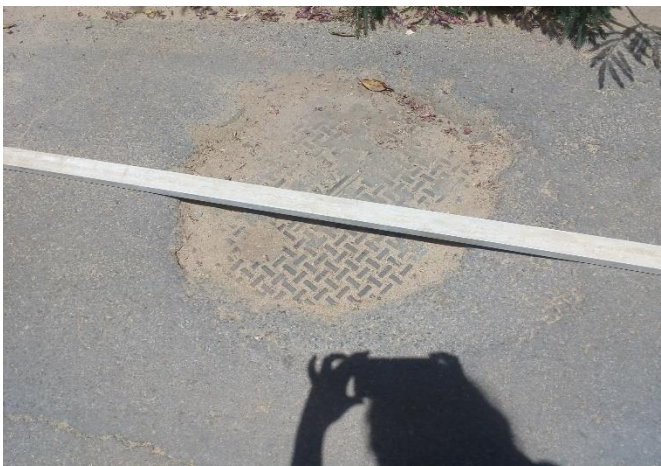
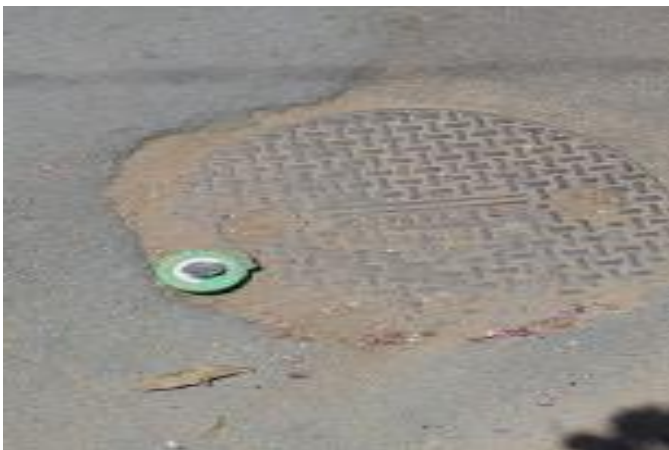
(Rua Silva Carmo, Rio Pardo-MG. Fonte: Autor)

- Afundamento do Pv's:

Observa-se que durante a execução, ouve a falta de controle do nivelamento do órgão responsável.

Segundo a NBR 9814 (ASSOCIAÇÃO BRASILEIRA DE NORMAS TÉCNICAS, 1987) “Devem ser providenciadas as diversas reposições, reconstruções e reparos, de qualquer natureza, de modo a tornar o executado melhor, ou no mínimo igual ao que foi removido, demolido ou rompido”. Segundo Quintino, 2014 ele considera a prevenção a melhor solução para evitar o aparecimento de patologias, com melhores métodos de execução , gerenciamentos e maior controle das etapas, já o autor do livro patologias Stushi ele considera que a solução seria que a reposição da pavimentação em vias públicas deveriam objetivar o restabelecimento do pavimento com características iguais ou superiores às do pavimento original, obedecendo as recomendações e exigências municipais e a superfície acabada deverá ser no mesmo nível que o pavimento original.
