**ANÁLISE DAS PATOLOGIAS ENCONTRADAS NAS CASAS POPULARES DO
BAIRRO SÃO JOSÉ II EM MATO VERDE-MG**

Artigo apresentado ao curso de Graduação em Engenharia Civil da Faculdade Verde Norte, mantida pela Sociedade Educacional Verde Norte, como requisito parcial para obtenção do título de Bacharel em Engenharia Civil.

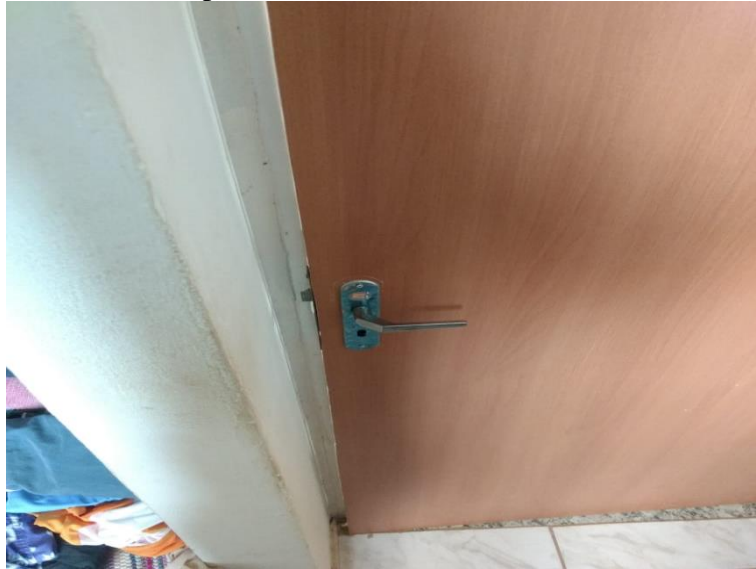
Em meio os problemas localizados que podem ser considerados como de inconformidade estão às dificuldades com as portas, portais e batente, como demonstrado nas Figuras 2 e 3, que são fotografias realizadas em duas das várias residências onde problemas como o apresentado abaixo foi encontrado, que podem ser adotados aos construtores do local como uma situação simples de ser corrigida, já que entende – se que esse tipo de instalação não seja muito incomum em construções. Problemas como estes nunca deveriam existir em qualquer situação construtiva, ainda mais em casas populares realizadas mediante um projeto social de integração do governo para pessoas carentes.

FIGURA 2 – Problemas com as portas.

FIGURA 3 – Problemas com as portas.

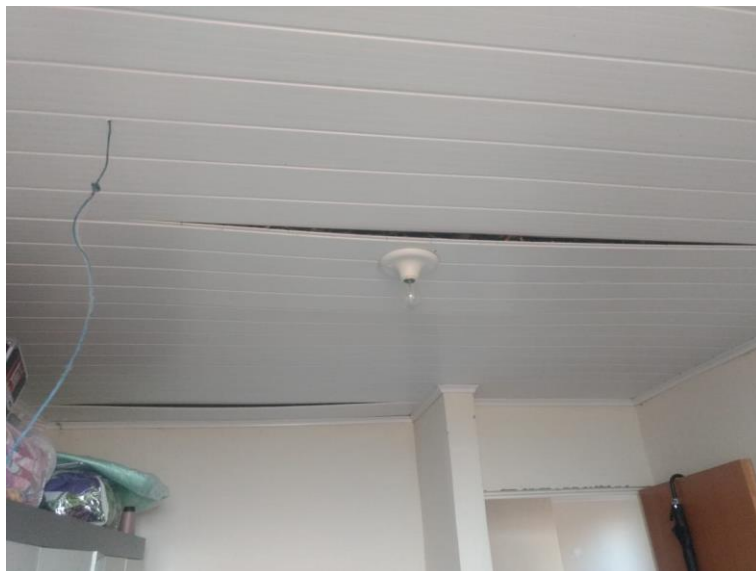
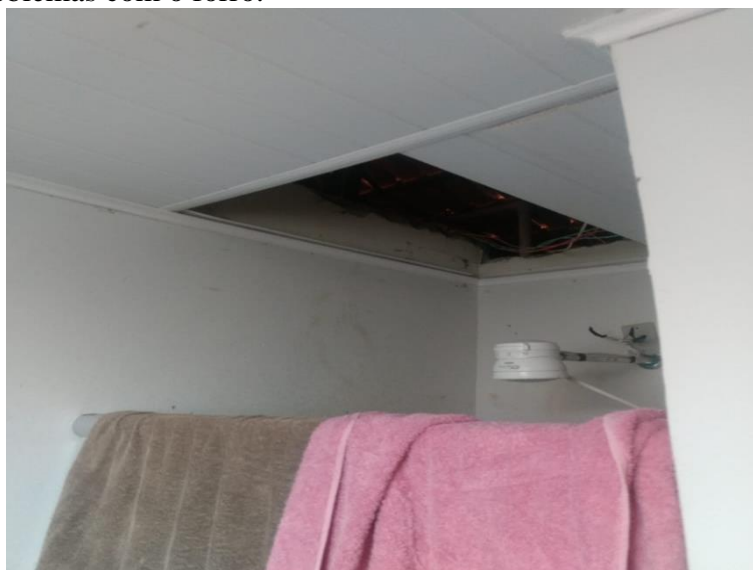
Outra situação encontrada que causa sérios problemas para os moradores do projeto das casas populares do bairro São José II na cidade de Mato Verde - MG são com os forros PVC (policloreto de vinila), como apresentado nas Figuras 4 e 5, nesse tipo de situação a patologia passa de ser só um simples incomodo como os da Figura 2 e 3, e sobrevém a ser também uma situação perigosa para os moradores, já que além da condição estética da residência o forro instalado no local pode vim a desabar, apesar do baixo peso do material (em peças únicas) o mesmo em grande quantidade pode ocasionar um acidente grave dentro da residência.

FIGURA 4 – Problemas com o forro.

FIGURA 5 – Problemas com o forro.

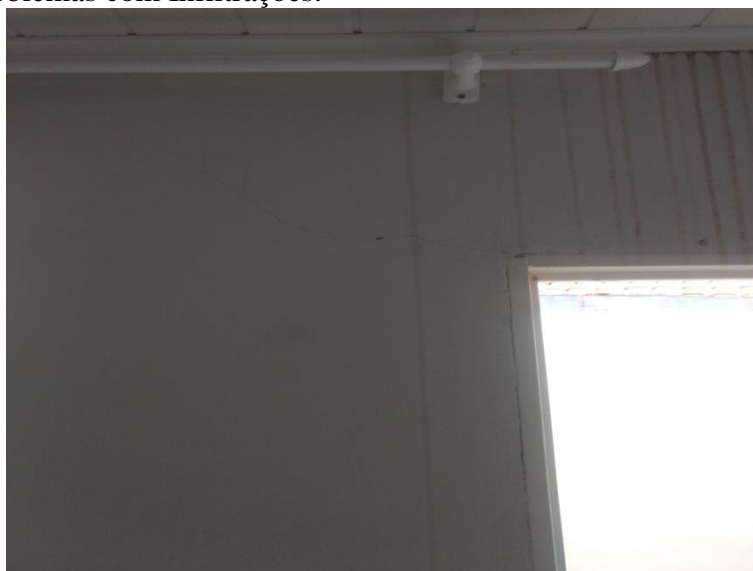
Ainda podendo citar situações de inconformidade, foram encontradas algumas casas onde problemas com infiltrações causam danos aos moradores e a edificação, levando em consideração que esse tipo de patologia além de ser uma incomodação estético como mostrado na Figura 6, é também um aviso sobre algum possível dano ao telhado da construção. Apesar da cidade de Mato Verde – MG ser portadora de um clima semiárido e receber poucas chuvas durante todo o ano, não é plausível supor que as infiltrações sejam ocorridas exclusivamente devido a uma execução incorreta do telhado por parte da empresa contratada, nessa situação os problemas podem ter sido ocorrido pela falta de zelo, comprometimento, ou até de conhecimento do próprio proprietário da residência.

FIGURA 6 – Problemas com Infiltrações.

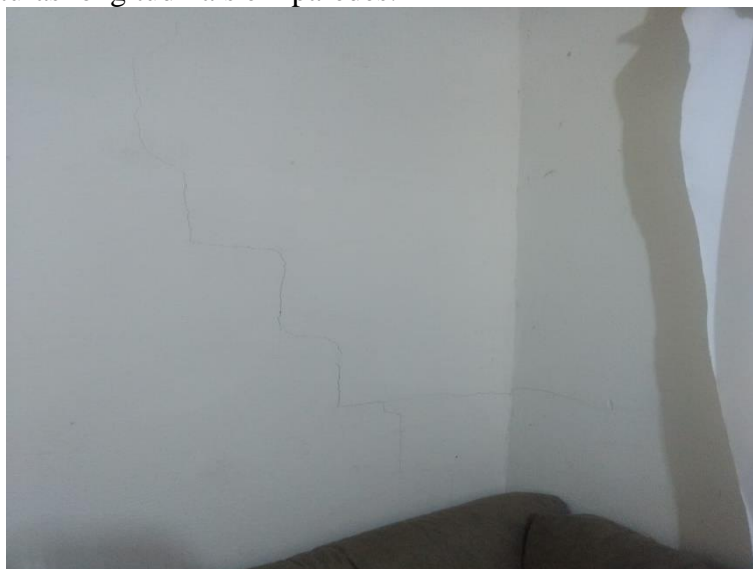
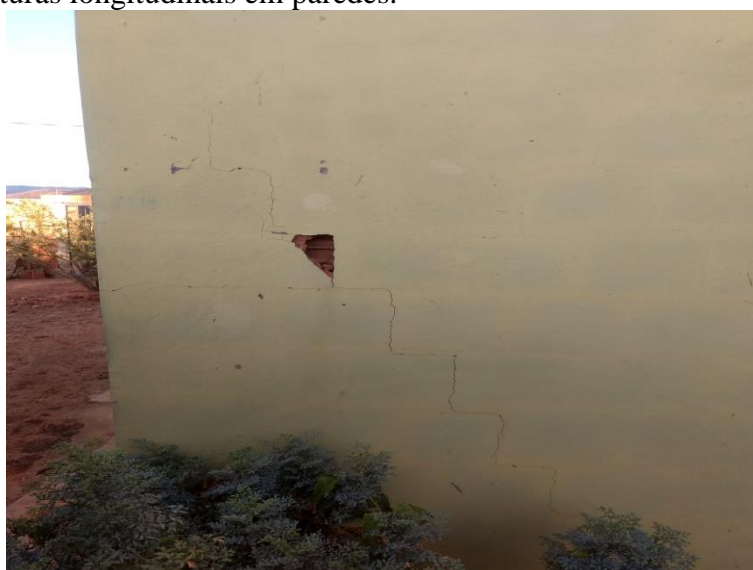
Entre os problemas encontrados nas residências populares do Bairro São José II de Mato Verde – MG que podem ser considerados como de restrição, estão às roturas longitudinais em paredes, como é possível ver nas Figuras 7 e 8, as fissuras encontradas podem ser avistadas tanto do lato interno quanto do lado externo da edificação. Entre as várias situações que podem ser considerados como causadores deste tipo de patologias, dois são mais comuns nessa situação, à dilatação da estrutura, e o recalque simples das fundações por acomodamento no solo, todos os dois citados a cima podem ser evitados durante o processo de construção, seja por um cuidado específico com o betão que será utilizado na edificação, ou por um estudo detalhado do solo para se conhecer melhor as propriedades do mesmo, para escolha da melhor fundação possível.

FIGURA 7 – Roturas longitudinais em paredes.

FIGURA 8 – Roturas longitudinais em paredes.
