**ANÁLISE DE MANIFESTAÇÕES PATOLÓGICAS EM UMA EDIFICAÇÃO DA  
CIDADE DE RIACHO DOS MACHADOS/MG – ESTUDO DE CASO**

Artigo científico apresentado ao curso de Graduação em Engenharia Civil da Faculdade Verde Norte, mantida pela Sociedade Educacional Verde Norte, como requisito parcial para obtenção de título de Bacharel em Engenharia Civil.

A princípio foi feita uma visita preliminar nesta edificação em agosto de 2017, onde foi feito um estudo das possíveis causas das patologias, onde percebemos que a maior causa dos problemas encontrados foi devido construção sobre aterro de solo mole. Diante deste problema buscamos aprofundar mais sobre o assunto através do estudo de revisão bibliográfica. A segunda visita realizou- se no dia 17 de março de 2018, com a inspeção desta edificação, localizada na cidade de Riacho dos machados/MG. Esta unidade básica de Saúde em estudo e constituída por um pavimento térreo, construída em 2011 e foi desativada em 2015.

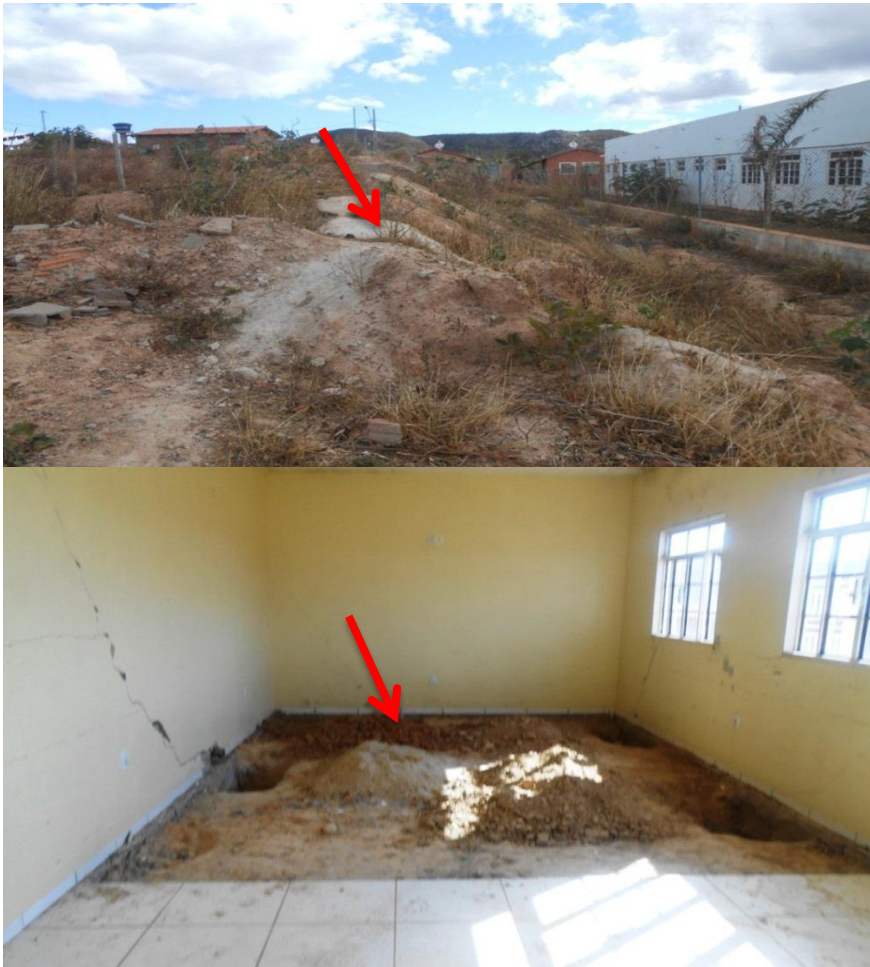
Podemos identificar que esta construção foi feita sobre aterro, característico de solos finos saturados, amarelo poroso. Nesse caso a fundação rasa foi apoiada em um solo de elevada porosidade, não saturados, deveria ter sido analisada a possibilidade de colapso por encharcamento, pois estes solos são potencialmente colapsáveis. Em princípio devem ser evitadas fundações superficiais apoiadas neste tipo de solo, a não ser que sejam feitos estudos considerando-se as tensões a serem aplicadas pelas fundações e a possibilidade de encharcamento do solo. (NBR 6122;1996 ). Havendo recalque por adensamento que levou o afundamento da estrutura no solo, gerando trincas e fissuras, por falha na sondagem e por fraqueza do terreno.

Fig. 2- Demonstrando o Tipo de Solo Amarelo poroso, expansivo encontrado, e deformações do solo natural localizado abaixo do aterro, em razão do acréscimo de tensões ocasionado pelo peso próprio do aterro e pelas cargas da superestrutura.

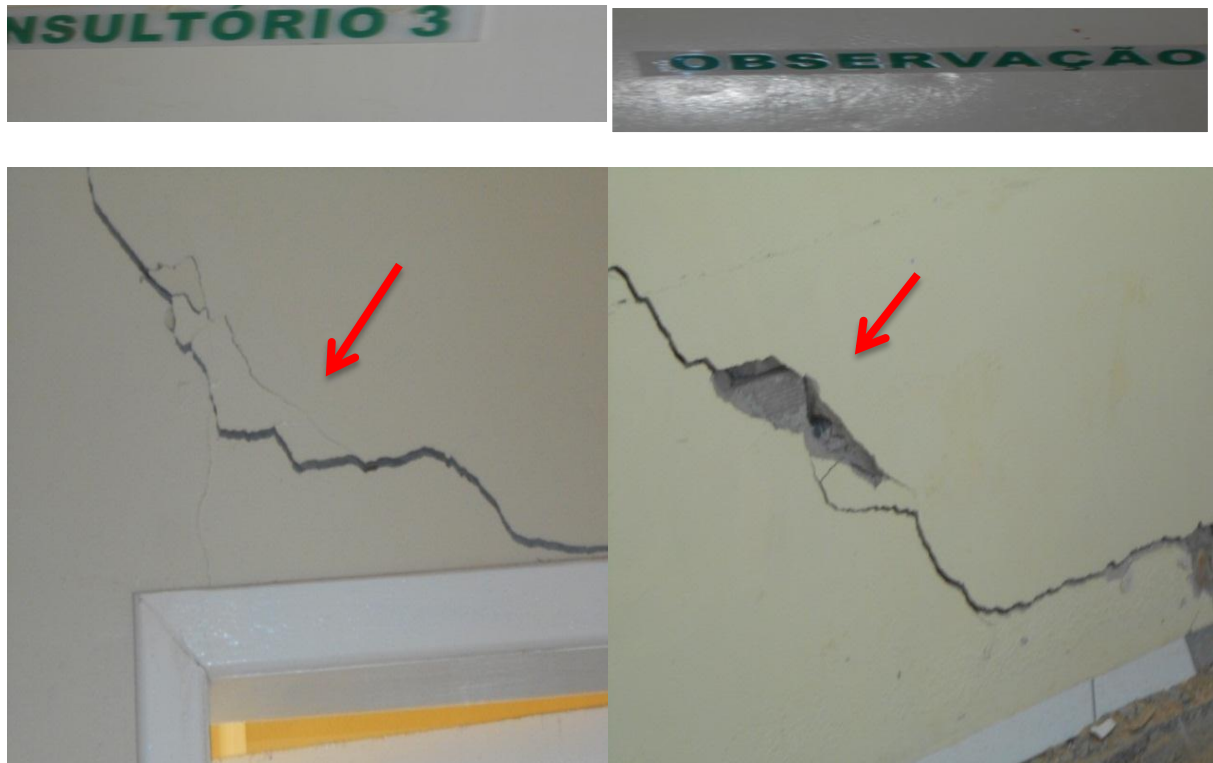
As patologias que ocorreram nesta edificação teve características bem parecidas com estudadas pela revisão bibliográfica com origem de trincas, fissuras e rachaduras desde o reboco a alvenaria estrutural causadas devida a expansibilidade e adensamento do solo. Foi observada a existência das fissuras com espessura de 0,5 mm e as trincas de 0,5 mm a 1,00 mm já as rachaduras cuja espessura variou de 1,00 mm a 1,5 mm e de 1,5 mm a 5,00 mm sendo a maioria sendo inclinadas indicando recalques diferencias nas fundações, causada na ocorrência do período chuvoso ocorrendo o encharcamento do solo. Como e demonstrado no quadro da tabela abaixo.

Fig. 3- Fissuras e Rachaduras inclinadas causadas por Recalque Diferencial nas Fundações.

Com base neste estudo de caso, da revisão bibliográfica estudada sobre o tema, vemos como uma das alternativas no diagnóstico da correção dessas patologias, através do reforço da fundação com estacas de concreto moldadas no local. Fazendo correção das fissuras, trincas e rachaduras com nata de cimento Portland mais o aditivo pó de alumínio, nas trincas superiores a 5 mm devera fazer o revestimento numa largura de aproximadamente 25 cm para cada lado da trinca limpar a região com uma trincha removendo poeiras, adicionando a tela e a nata de cimento. E impermeabilização correta do teto e do piso.

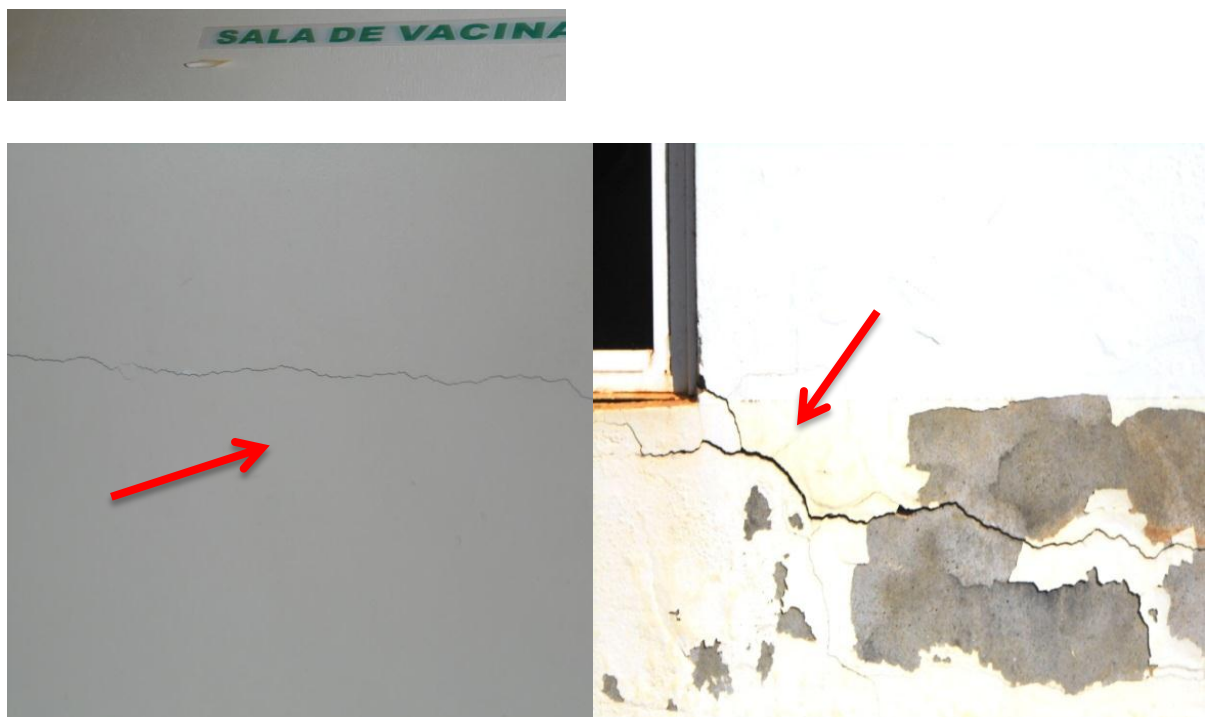
Podemos perceber também a presença de fissuras também na horizontal, causadas devido a retração por secagem da laje de concreto armado e também devido a expansão do solo que gerou fissuras nas alvenarias, e principalmente nas externas enfraquecidas por vãos das janelas. Foi observado também a presença de eflorescência e machas no teto, devido ao excesso de umidade e vazamentos no local gerados por problemas de impermeabilização. Nota-se a presença de patologias praticamente em todos os cômodos desta edificação o que levou a desativação desta unidade de Saúde, comprometendo toda a sua estrutura, estética e funcionalidade. O registro fotográfico das patologias é apresentado nas figuras abaixo.

Fig. 4- Fissura horizontal causada por retração por secagem de lajes de concreto armado e devido a expansão do solo que gerou fissuras nas alvenarias, externas enfraquecidas por vãos das janelas.

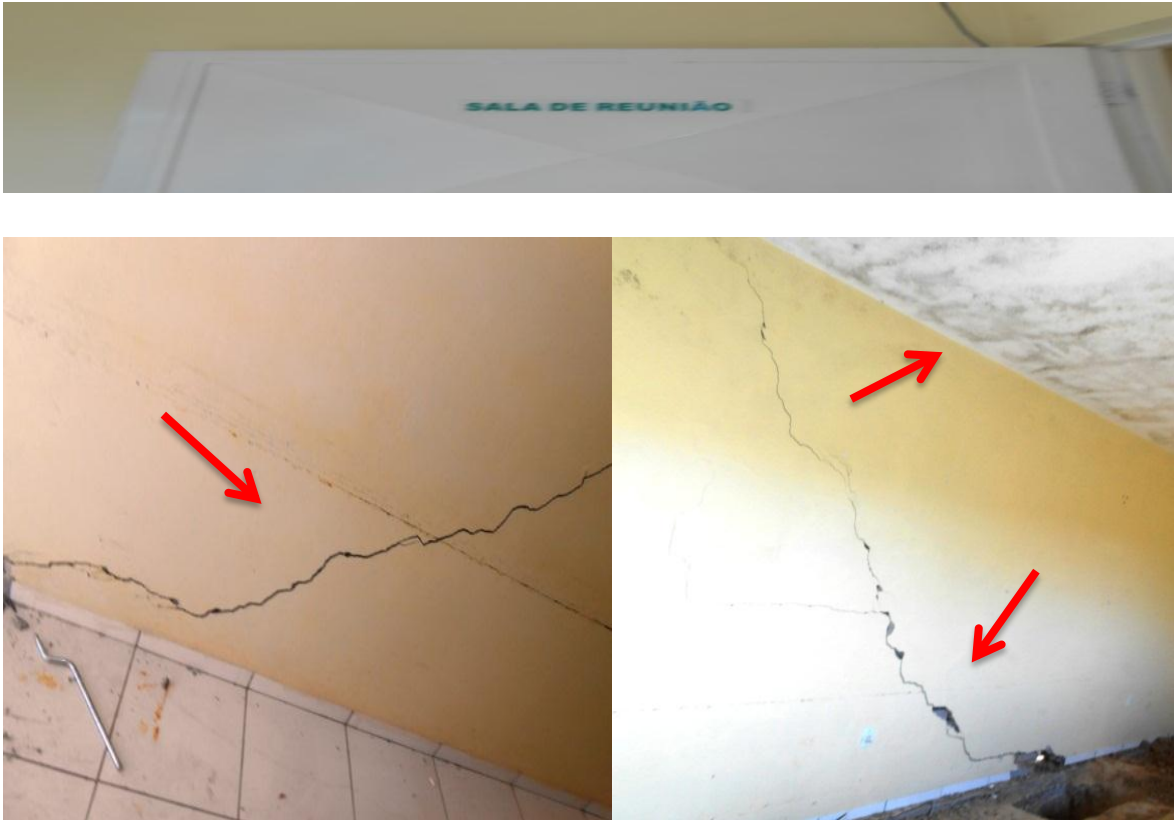
Fig. 5- Fissuras e rachaduras inclinadas causadas por Recalque Diferencial nas fundações, e manchas no teto devido a eflorescência e vazamentos.
